SREDNJOVJEKOVNA CRKVA SV. MARTINA  
U DUBRAVI KOD VRBOVCA

POKUŠAJ REKONSTRUKCIJE TLOCRTA

MEDIEVAL CHURCH OF ST. MARTIN  
IN DUBRAVA NEAR VRBOVEC

ATTEMPTED RECONSTRUCTION OF ITS LAYOUT

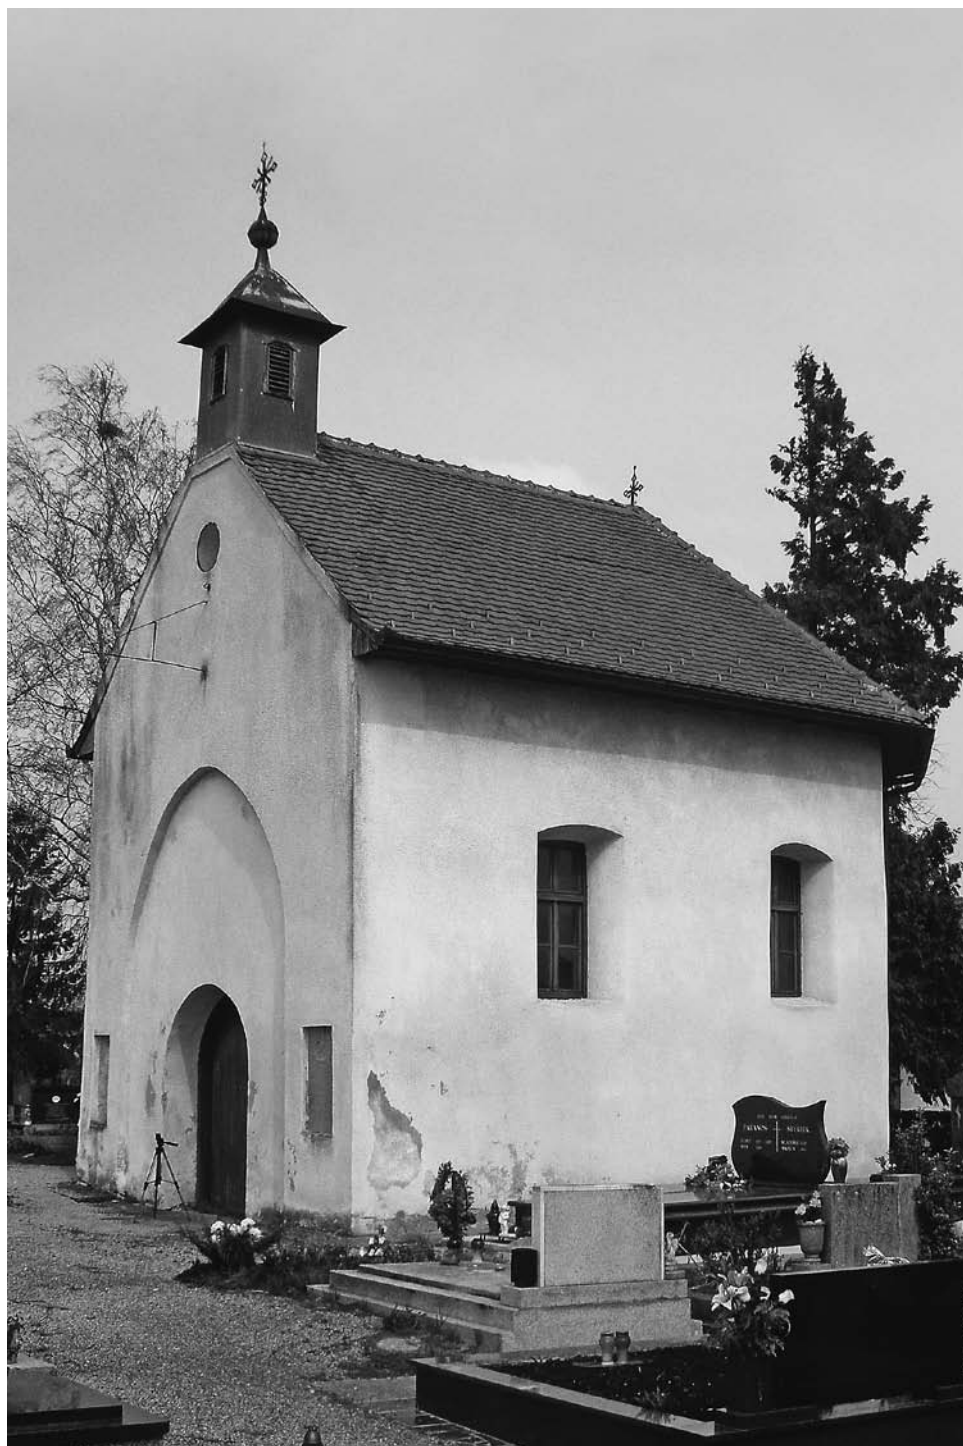
SL. 1. DUBRAVA, KAPELA SV. MARTINA: OPCI POGLED  
DANAS  
FIG. 1 DUBRAVA, CHAPEL OF ST. MARTIN NOWADAYS

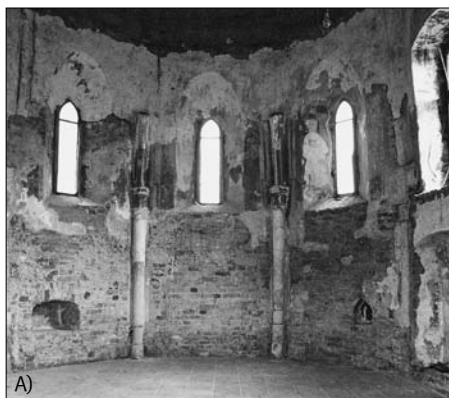
SL. 2. DUBRAVA, BIVŠA CRKVA, SADA GROBNA KAPELA:  
A) UNUTRAŠNOST SVETISTA PRIGODOM NEDAVNIH ISTRAŽIVANJA  
B) TLOCRT, DANAŠNJE STANJE: N – SEDILIJA, O – TRAGOVI OTKLESANIH KAMENIH POLUSTUPOVA U ZIDOVIMA KAPELE, P – POLUSTUPOVI S BAZAMA I KAPITELIMA TE PETAMA SVOJNIH REBARA, R – OTKLESANO KAMENO SVETOHRAŃISTE, S – SAKRISTIJA, T – TRAG SVOGA SAKRISTIJE. KOSE CRTE OZNAČAVAJU ZAZIDANE OTVORE.

FIG. 2 DUBRAVA, FORMER CHURCH, NOWADY A GRAVEYARD CHAPEL:  
A) INTERIOR, RECENT RESEARCH  
B) LAYOUT, PRESENT CONDITION: N – SEDILIA;  
O – TRACES OF CARVED PILASTERS IN THE CHAPEL WALLS;  
P – PILASTERS WITH BASES AND CAPITALS AND SPRINGING POINTS OF THE VAULT RIBS; R – CARVED STONE TABERNACLE; S – SACRISTY; T – TRACE OF THE SACRISTY VAULT. SLANTED LINES DELINEATE THE WALLED-UP OPENINGS.

Sama kapela – nekadašnje svetište crkve sv. Martina – zaključena je s tri strane osmerokutnika, pri čemu su sve tri stijene iste duljine, a južni i sjeverni zid točno su tri dužine kao one u zaključku (Sl. 2.). Vidljivi tragovi svoda na sjevernoj strani svetišta govore o postojanju sakristije, dok se na bivšem prostoru broda, kao i oko kapele, nalaze grobovi Dubravaca. Svetište je zidano opekama, veličine 6,5-7 × 11-12 × 26,5-28 cm<sup>22</sup>; debljina je zida svetišta 84 cm, a debljina istočnog zida broda na priključku na svetište jest 82 cm.

Arhitektonskih detalja nema puno sačuvano, a bili su načinjeni od opeka i klesanoga kamena. Zapadna strana svetišta nekadašnje crkve naglašena je šiljastim trijumfalnim lukom (Sl. 1.), koji je recentno zazidan, a u sredinu su ugrađena dvokrilna vrata. U trima zidovima zaključka svetišta bila su tri jednaka gotička prozora koji su naknadno zazidani (ali su nedavno opet otvoreni; Sl. 2. i 4.). Nadvoji su im izvedeni vrlo nevješto, što se najvjerojatnije moglo dogoditi pri obnovi kapele tijekom prve polovice 17. stoljeća. Dva su prozora u južnom zidu nešto veća od onih na zaključku svetišta, ali i oni su prerađeni (Sl. 2. i 4.), pri čemu su bitne neke pojedinosti:

Od unutrašnjega uređenja u cijelosti su ostala sačuvana dva polustupa u zaključku svetišta (Sl. 2. i 5.), zajedno s kapitelima i petama svodnog rebra, pa je očito da je svetište u jednom trenutku bilo svođeno gotičkim svodom. Usto, još je donedavno bio sačuvan donji dio polustupa u jugoistočnom kutu svetišta<sup>23</sup>, a ispod otpale žbuke naziru se ostatci preostalih otklesanih polustupova koji su trebali – zajedno s ona dva sačuvana – *nositi* svod. Rebra imaju složenu profilaciju i završavaju kruskoliko (Sl. 5. i 7.D). Smjer sačuvanih rebara pokazuje da je to mogla biti inačica križnog svoda, što potvrđuje i prilično velik polumjer zakrivljenosti rebara. Očito je u nastavku gradnje došlo do promjene prvotno projektirana svođenja zvjezdastim svodom (Sl. 8.A). Izvedena je inačica križnog svoda (Sl. 8.B), iako bi daljnja istraživanja mogla pokazati da je svod mogao imati uobičajen križni oblik. Polustupovi su oko  $\frac{3}{4}$  kružnice, promjera 17,5 cm, a kapiteli su krajnje jednostavna oblikovanja (Sl. 5.). Kameni su polustupovi bili naknadno ugrađeni u zid od opeka, što također govori o promjeni prvotna projekta svoda koji je vjerojatno trebao biti nošen konzolama, kao što je uobičajeno kod zvjezdastih svodova. Umjesto toga ugrađeni su kameni polustupovi s jednostavnim kapitelima, a ugrađeno je po jedno svodno rebro (Sl. 5. i 7). Sačuvana rebra u svetištu Sv. Martina imaju jaku i složenu profilaciju koja završava kruskoliko (Sl. 7.D) te pokazuju da je to mogao biti križni svod. Zakrivljenost rebara, koja je prilično strma, sugerira specifičan oblik križnog svoda, što je vjerojatno posljedica kasnije promjene prvotno projektiranoga svođenja, tj. da je trebao biti pokriven zvjezdastim svodom (Sl. 8.A).

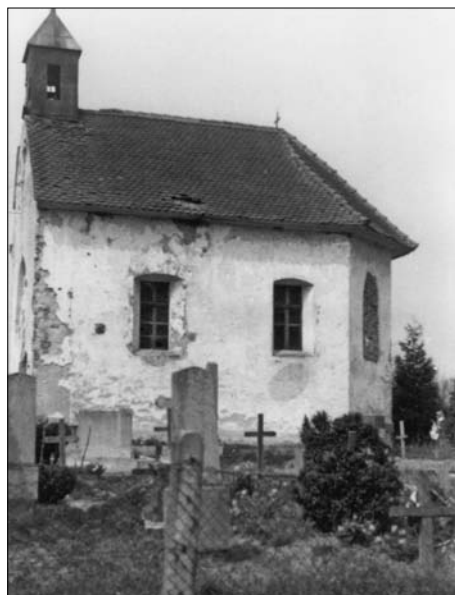
SL. 4. DUBRAVA, KAPELA SV. MARTINA, JUŽNO PROČELJE, 1972.

FIG. 4 DUBRAVA, CHAPEL OF ST. MARTIN, SOUTH-FACING FACADE, 1972

– Na fotografiji iz 1971. godine, na oštećenim se pročeljima nad prozorom na istočnoj strani nazirao zazidani gotički prozor, siljasta nadvoja (Sl. 4. i 6.). Vrh nadvoja ide do recentnoga potkrovnja vijenca, po čemu se može zaključiti da je svetište prvotno bilo više za nekih 100 cm. Kod zapadnoga se prozora u južnom zidu ovaj podatak ne može očitati.

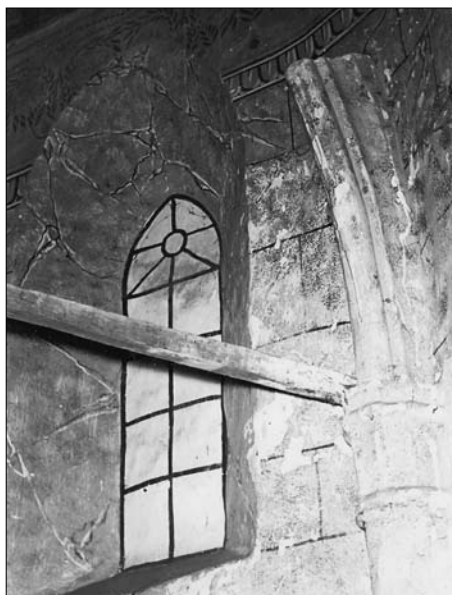
SL. 5. DUBRAVA, KAPELA SV. MARTINA, SVETIŠTE: ZAZIDANI PROZOR (PREGRADEN!) TE PETA SVOGA S KAPITELOM I POČETNIM SVOĐNIM REBROM

FIG. 5 DUBRAVA, CHAPEL OF ST. MARTIN, SANCTUARY: WALLED-UP WINDOW (PARTITIONED) AND SPRINGING POINT OF THE VAULT WITH A CAPITAL AND THE INITIAL VAULT RIB

SL. 6. DUBRAVA, KAPELA SV. MARTINA:

P – POKUŠAJ REKONSTRUKCIJE GOTIČKOG PROZORA NA ISTOČNOJ STRANI JUŽNOG ZIDA SVETIŠTA. ČRTKANO JE NAZNAČEN NADVOJ GOTIČKOG PROZORA PREMA FOTOGRAFIJI IZ 1972. (SL. 4.)

S – DANAŠNJE STANJE PROZORA ZAKLJUČKA SVETIŠTA

FIG. 6 DUBRAVA, CHAPEL OF ST. MARTIN:

P – ATTEMPTED RECONSTRUCTION OF A GOTHIC WINDOW ON THE EAST-FACING FACADE OF THE SOUTH WALL.

BROKEN LINE MARKS THE LINTEL OF THE GOTHIC WINDOW ACCORDING TO THE PHOTOGRAPH FROM 1972 (FIG. 4)

S – PRESENT CONDITION OF THE CHAPEL WINDOW

– Špalete su jako skošene i kao da su preuzete od starijih gotičkih prozora. Istočni prozor je uži – 100 cm, dok je zapadni nešto širi – 130 cm.

– Segmentni nadvoji nad oba ova prozora govore o naknadno izvedenom sniženju svetišta. To sve može značiti da gotičkog svoda tada – početkom 17. stoljeća – više nije bilo, a svetište je imalo ravan strop.

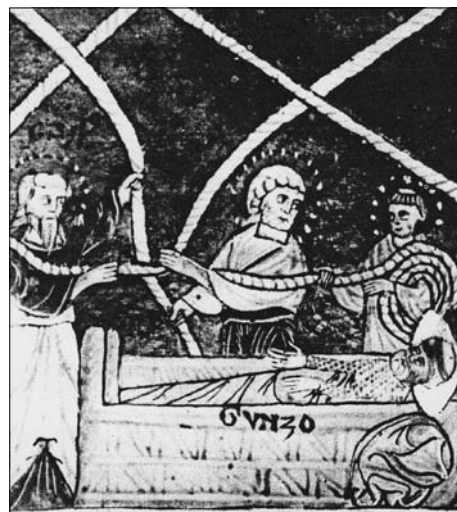
SL. 10. ODREĐIVANJE TLOCRTA SAMOSTANSKE CRKVE U CLUNYJU, FRANCUSKA: REDOVNICI ODREĐUJU TLOCRT KVADRANGULACIJOM, NATEZANJEM KONOPA

FIG. 10 DEFINING THE LAYOUT OF THE MONASTERY CHURCH IN CLUNY, FRANCE: FRIARS DEFINE THE LAYOUT BY QUADRANGULATION, BY STRETCHING THE ROPE
